## PROGRAM PRAC REMONTOWO-KONSERWATORSKICH

REMONTU ELEWACJI I SCHODÓW WEJŚCIOWYCH,  
WYMIANY ŚLUSARKI I STOLARKI OKIENNEJ , RENOWACJI STOLARKI OKIENNEJ  
I DRZWIOWEJ, WYMIANY CZĘŚCI POKRYCIA DACHOWEGO  
ORAZ MONTAŻU PRZEGRÓD PRZESZKLONYCH Z DRZWIAMI  
W PRZEDSIONKACH DO NAW BOCZNYCH  
W KOŚCIELE PW. ŚW. BARBARY W PIONKACH

OBIEKT: KOŚCIÓŁ PARAFIALNY

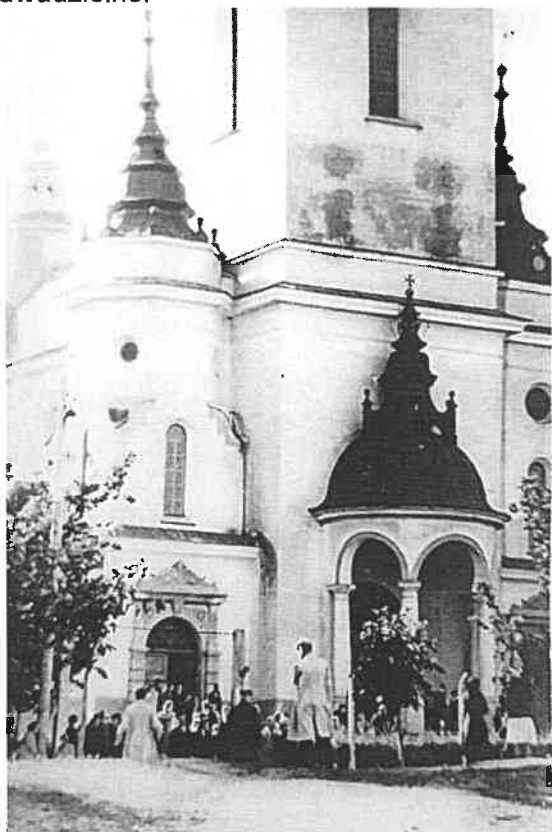
Fotografia elewacji frontowej ze zbiorów prywatnych 1941 r.

Z archiwalnej dokumentacji fotograficznej wynika, że w nawach bocznych znajdowały się okna dwudzielne.

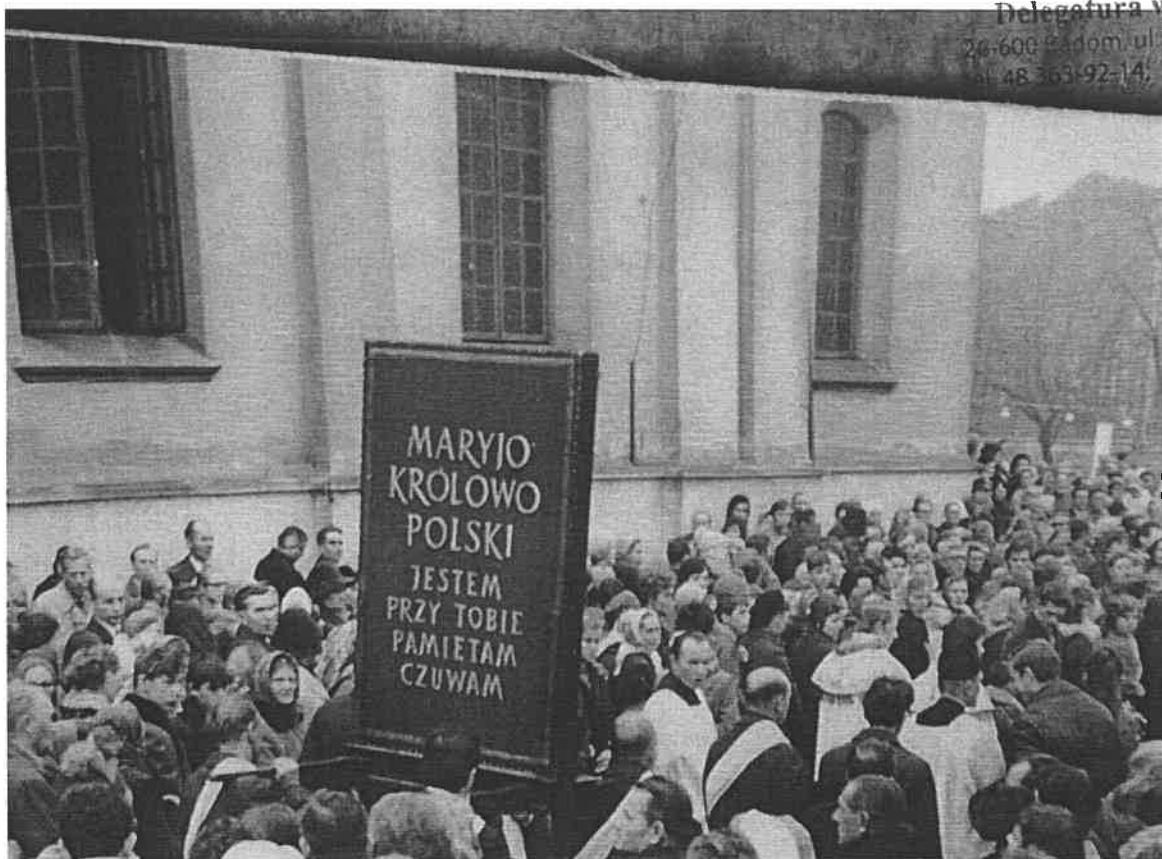
Fotografie z kroniki parafialnej z 1942 r.

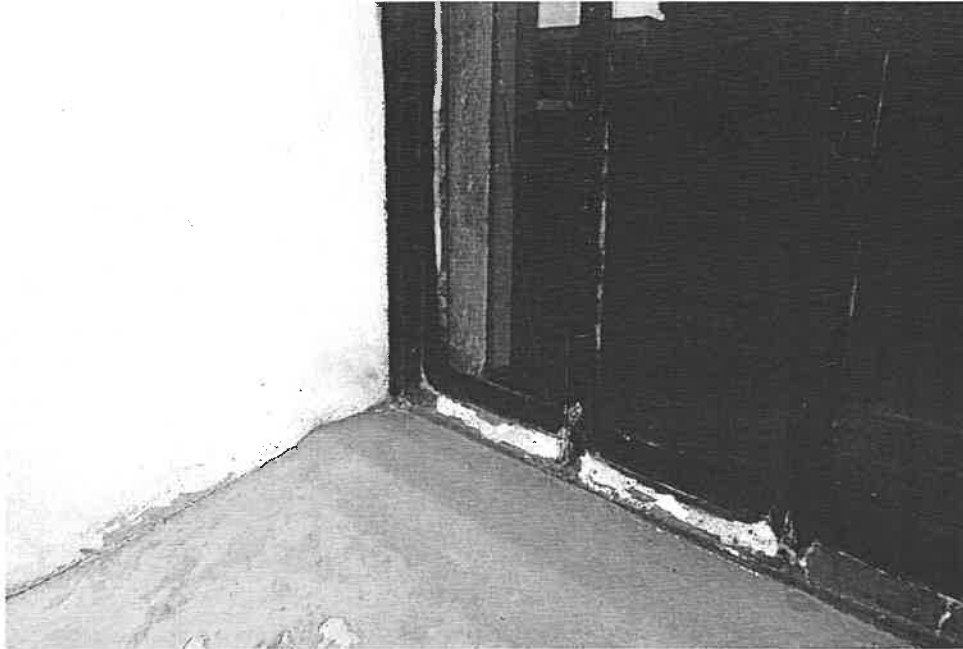
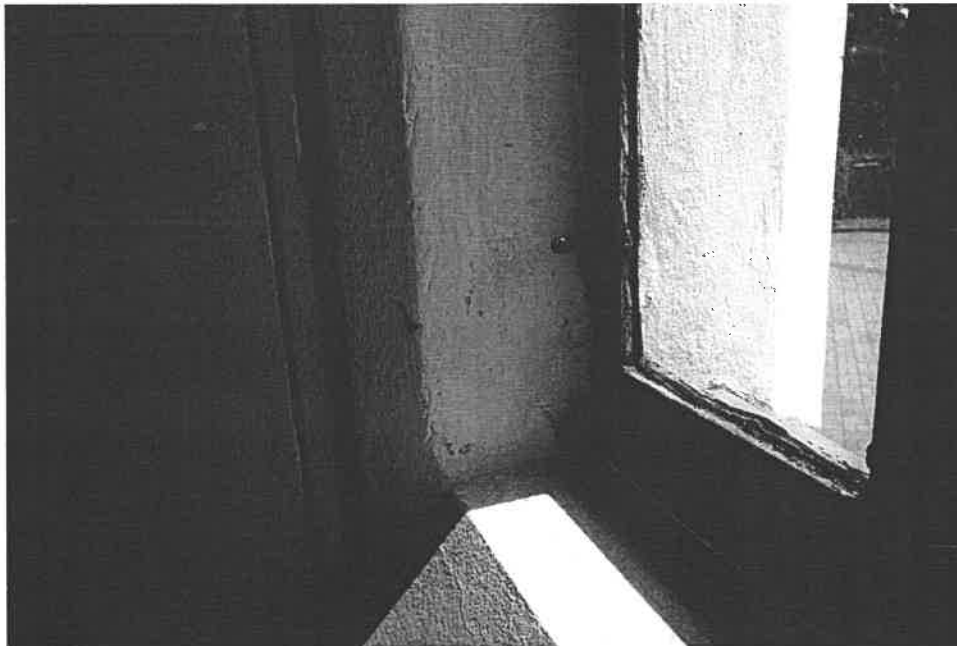
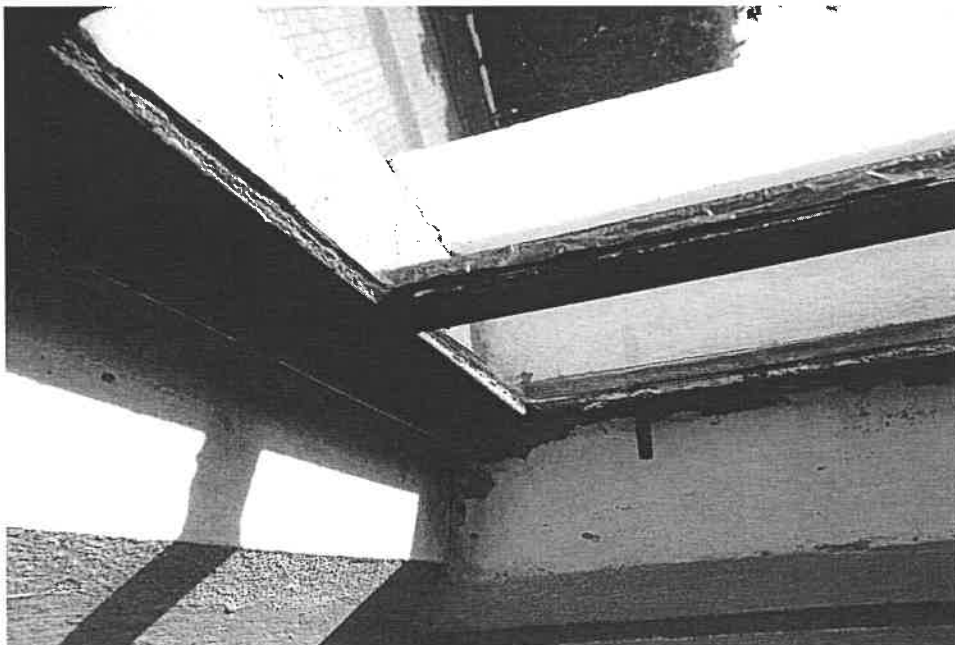
Stopień skorodowania istniejącej ślusarki wskazuje na to, że wypełnienia wszystkich istniejących otworów okiennych wykonane były w tym samym lub bardzo zbliżonym czasie, co wskazuje na ich wtórny charakter.
